COMUNE DI
Cavallino - Treporti
Città Metropolitana di Venezia

OGGETTO: Variante non sostanziale al Piano degli Interventi ai sensi dell'art. 107 delle NTO, modifica delle prescrizioni della scheda B n. 115

Relazione

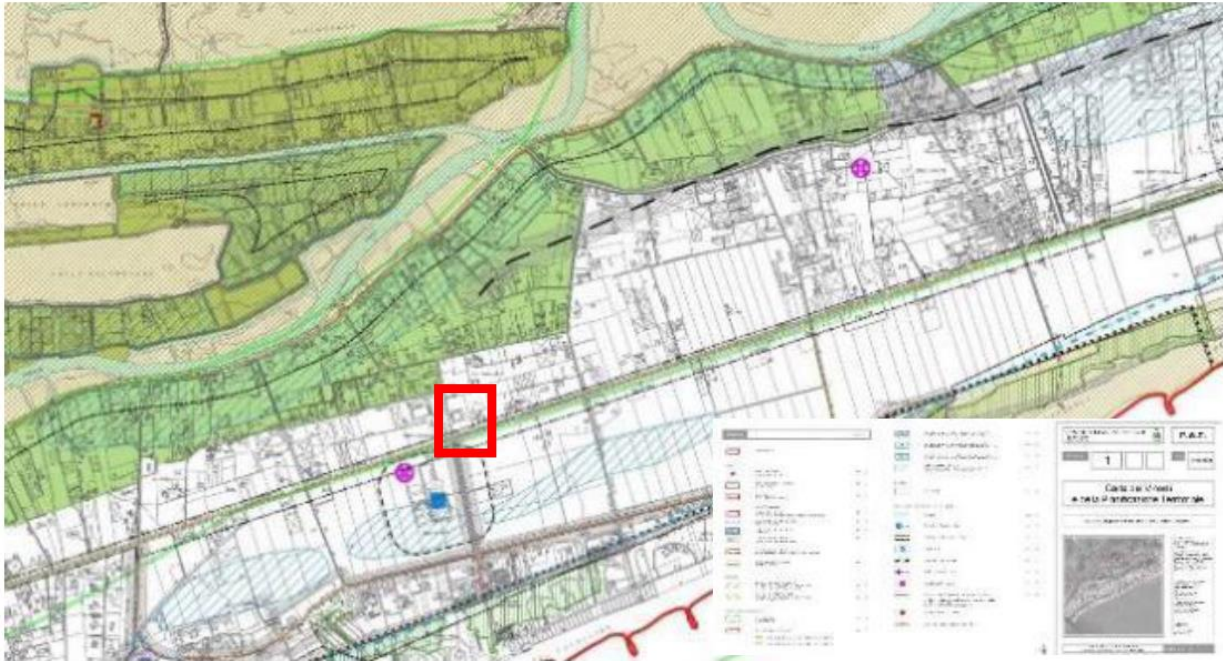
PAT: Tav.1 – Vincoli e pianificazione territoriale

La Tavola 1- *Vincoli e pianificazione territoriale* del Piano di Assetto del Territorio (PAT) del Comune di Cavallino Treporti rileva che il lotto è parzialmente interessato dalla fascia di rispetto originata da Via Fausta e meglio specificata nell'art.15 delle Norme Tecniche Attuative.

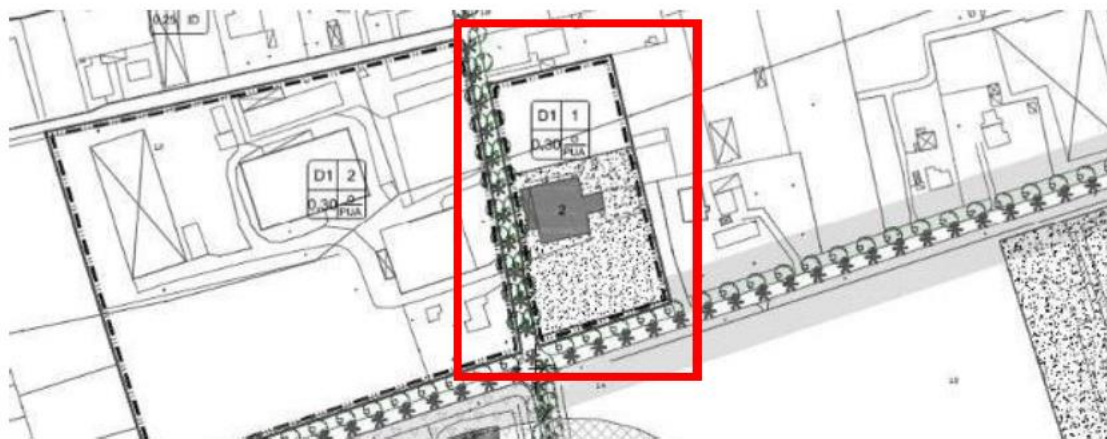
Piano degli Interventi: PI_tav3.8_vigente_30.09.2016 - Tipi e Modi di Intervento

Da ultimo il Piano degli Interventi assegna all'edificio, in modo generalizzato il grado di protezione "2" ai sensi dell'art. 31 delle NTO del PI.

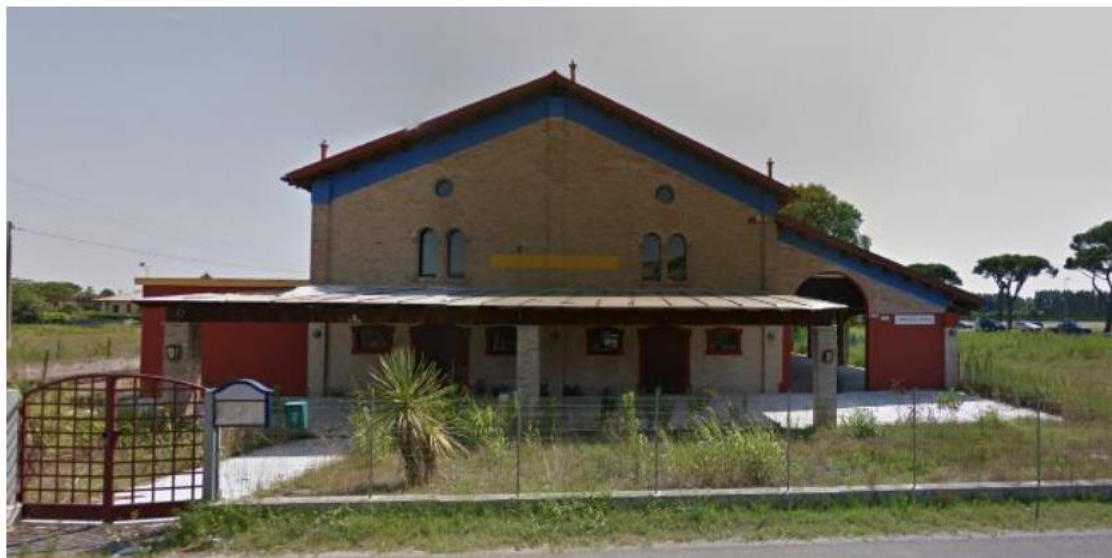
Prospetto Laterale Via ca' Pasquali

La distribuzione tipica della stalla è tutt'oggi leggibile avendo condizionato l'articolazione degli spazi della sala da pranzo. Il corpo principale, realizzato con muratura in mattoni faccia a vista, ha pianta rettangolare e si sviluppa su due livelli. La copertura è a due falde con manto in coppi e "linda" di sporgenza minima tipica delle costruzioni di quel tempo. Gli architravi di porte e finestre sono curvi, costruiti con mattoni disposti a coltello; le travi di sostegno dei solai e della copertura sono in legno. Il colore rosso è utilizzato per marcare cornici di porte e finestre esterne al piano terra. Al secondo piano sul lato Nord e sul lato Ovest sono visibili delle bifore realizzate in mattoni, il cui lato superiore termina con un arco a tuttosesto: più precisamente, due bifore si trovano sul lato Ovest in corrispondenza dei portoni d'accesso del piano terra al di sopra delle quali sono presenti due aperture circolari, mentre altre cinque sono collocate sul lato Nord la cui distanza e posizione è scandita dalle lesene presenti in facciata. Sempre al secondo piano sul lato Sud sono presenti altre cinque bifore realizzate in muratura il cui lato superiore termina con un arco ribassato. I fori sono appena percepibili dall'esterno, in quanto si affacciano all'interno del porticato. Sul corpo principale sono presenti 18 canne fumarie, 6 delle quali poste sul colmo della copertura, sono state aggiunte in anni successivi alla sua costruzione del manufatto principale.

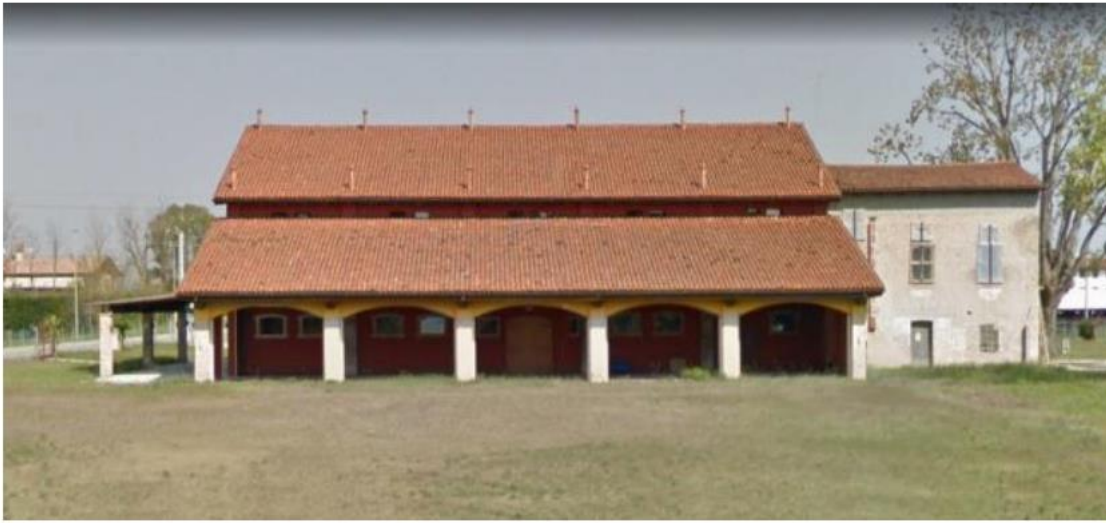
Prospetto Laterale Via Fausta

Il portico posto sul fronte principale della stalla ha copertura in andamento con la falda del fabbricato a cui aderisce, ma non in continuità con la stessa. Il locale è utilizzato come sala da pranzo esterna. Il portico è realizzato con pilastri che sostengono la copertura collegati tra loro con architravi ad arco ribassato. I lati corti del porticato sono tamponati ed hanno un'apertura ad arco verso l'esterno. La parte inferiore inferiore della muratura sul lato Ovest e la parete ad Est sono dipinte di rosso, richiamando le cornici degli infissi del fabbricato principale. La copertura è sostenuta da struttura portante principale costituita da travi di legno e orditura secondaria in listelli a sostegno delle tavelle e del manto superiore in coppi.

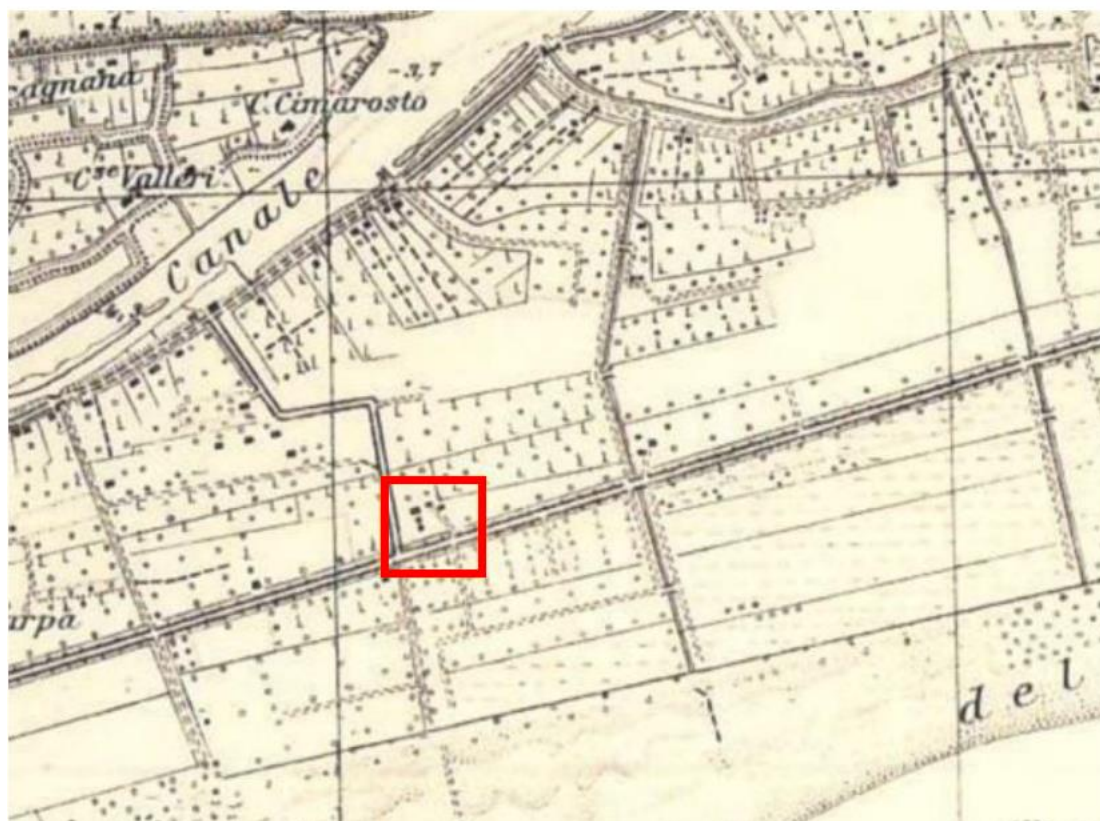
Atlante delle Trasformazioni: Carta Topografica dell'IGM -1931

Dalla prima immagine, ripresa dall'Atlante delle Trasformazioni - Carta Topografica dell'IGM-1931, sono riconoscibili le piante del fabbricato principale e dei due silos. Il fabbricato ha pianta rettangolare ed è collocato al centro del lotto, mentre i due silos sono posizionati a Sud in direzione di via Fausta.

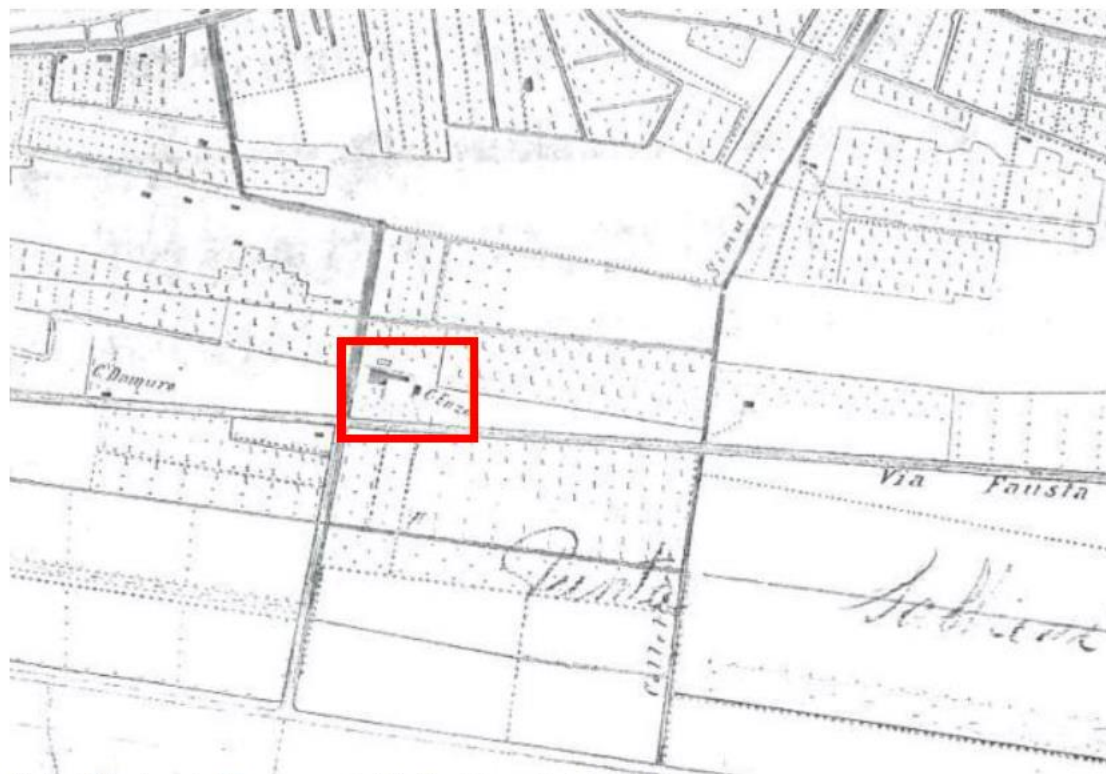
Atlante delle Trasformazioni: Mappa consorzio di Bonifica "Prima metà degli anni '30"

La seconda immagine, ripresa anch'essa dall'Atlante delle Trasformazioni, riporta una mappa del Consorzio di Bonifica della prima metà degli anni '30, in cui si vede che al corpo di fabbrica principale sono stati aggiunti altri due volumi in continuità con il fabbricato esistente, maggiormente riconoscibili nelle fotografie del 1933 riportate di seguito. Il primo ampliamento è stato costruito a ridosso del lato Est del fabbricato principale. Si sviluppa su tre piani ed era utilizzato come residenza. Il secondo ampliamento è costituito da un corpo di fabbrica, in continuazione, ad est dell'abitazione. Si sviluppava su unico livello ed era destinato a stalla/ricovero per animali agricoli. Altra aggiunta

al manufatto principale visibile in pianta, è la vasca rettangolare di raccolta delle deiezioni degli animali collocata sul lato Nord accanto al fabbricato.

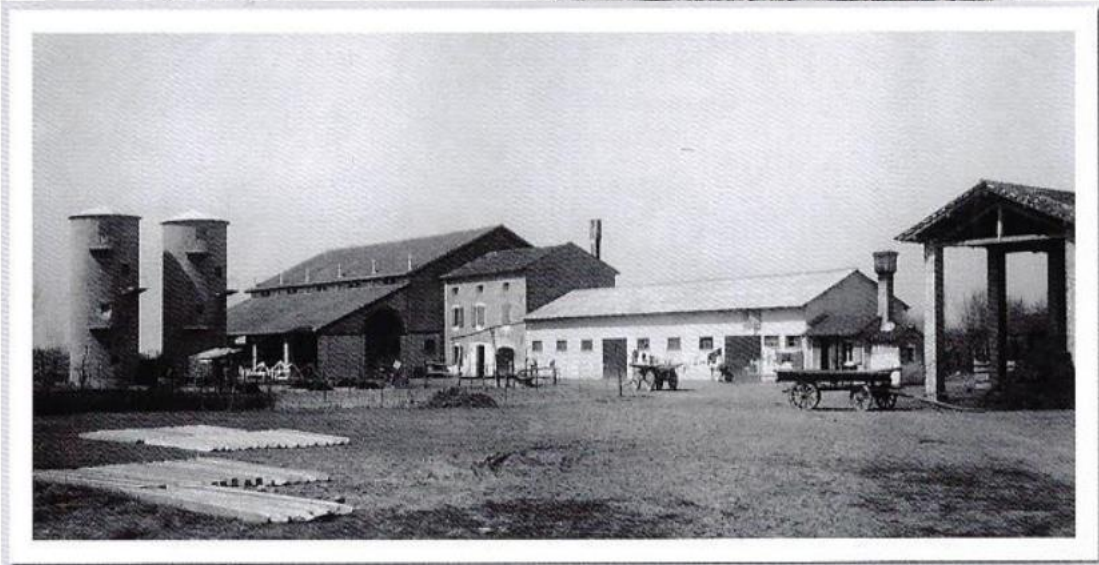
"Tenute Agricole del Cavallino" - Foto 1933

Alla prima metà degli anni '30 risale anche il portico ad archi ribassati sul lato Sud del fabbricato principale rivolto verso via Fausta, visibile nelle foto del 1933 riportate di seguito, in cui si può notare come due delle arcate del portico fossero tamponate da file di mattoni disposte a coltello una sopra l'altra.

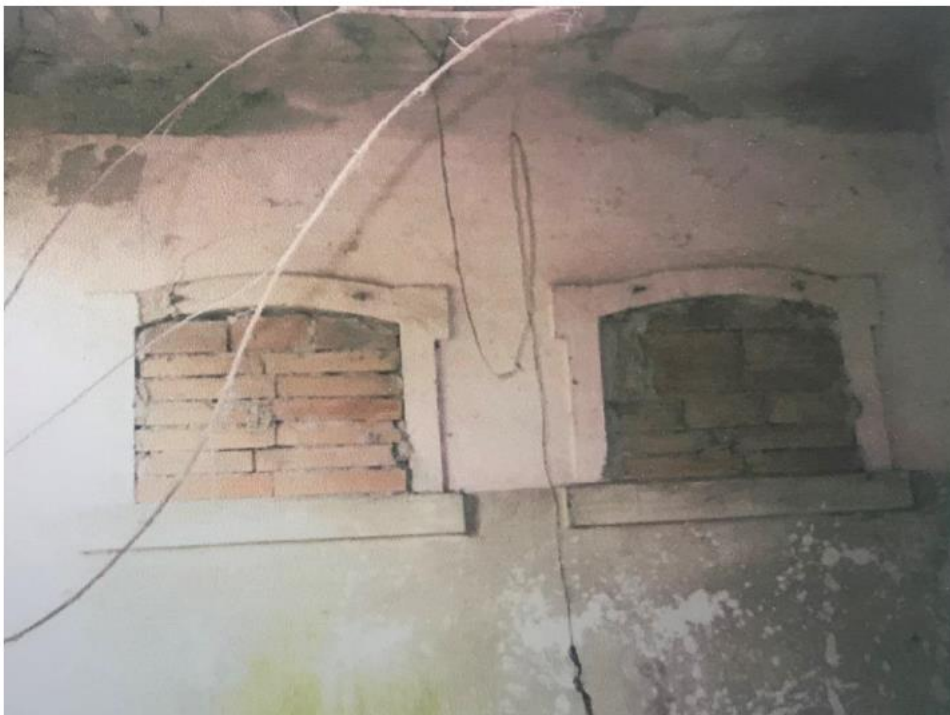
Foto n° 18 interna con fori occlusi su corpo di fabbrica principale

La differente epoca costruttiva è attestata dalla presenza delle forometrie del corpo principale parzialmente occluse con l'ampiamiento. Ad attestazione di quanto affermato si riporta la documentazione fotografica allegata al progetto di ristrutturazione iniziato a fine del 2010.

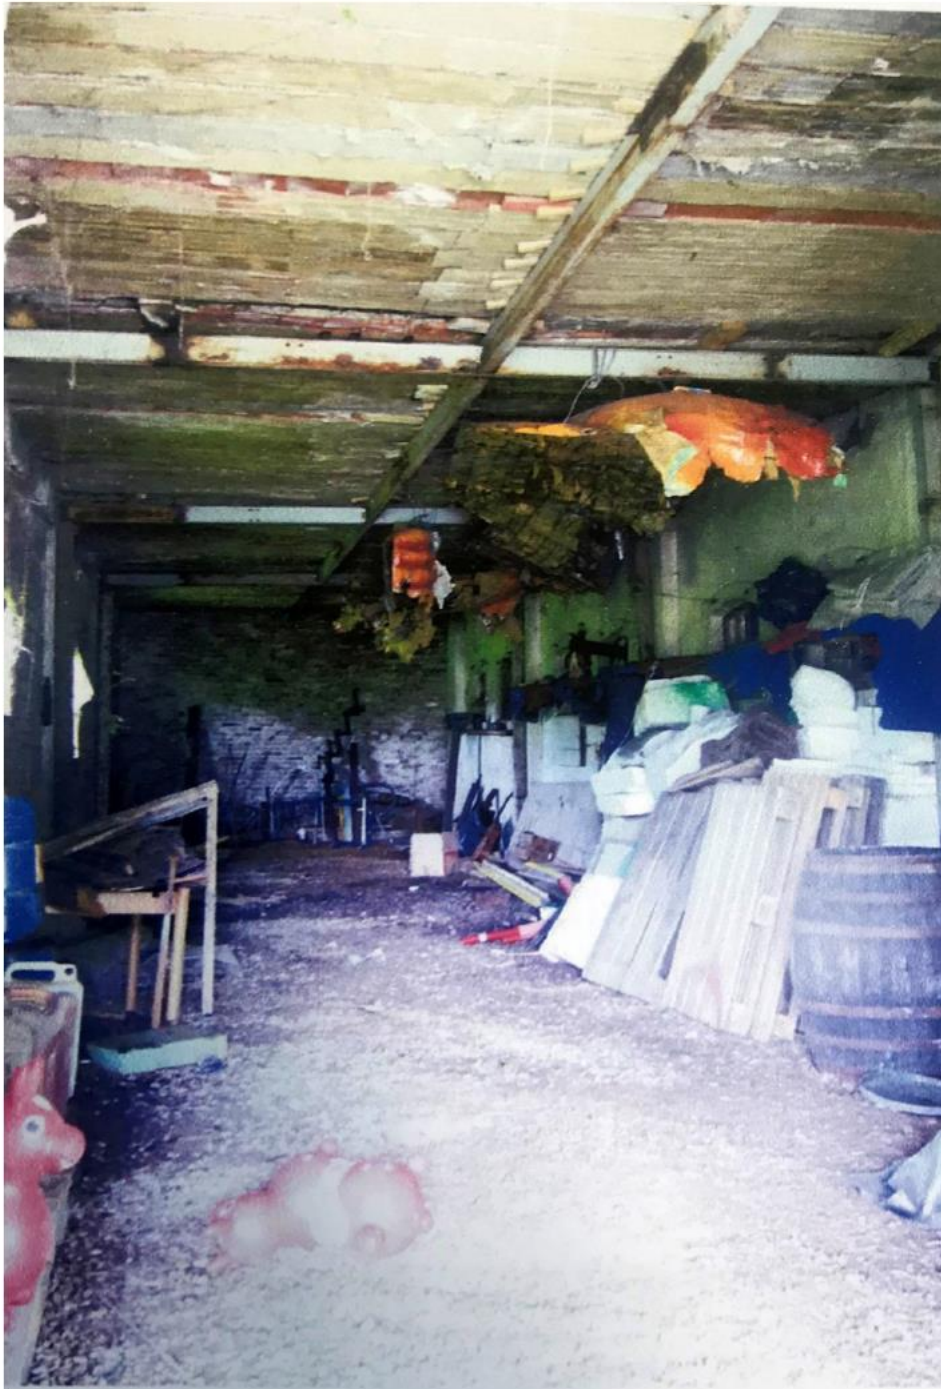
Foto n° 19 - Interno con evidenti elementi metallici a supporto del tetto piano
